CENTRE DE LA BLÉCHERETTE

ASSAINISSEMENT ÉNERGÉTIQUE DU BÂTIMENT CB1

Le Mont-sur-Lausanne - VD

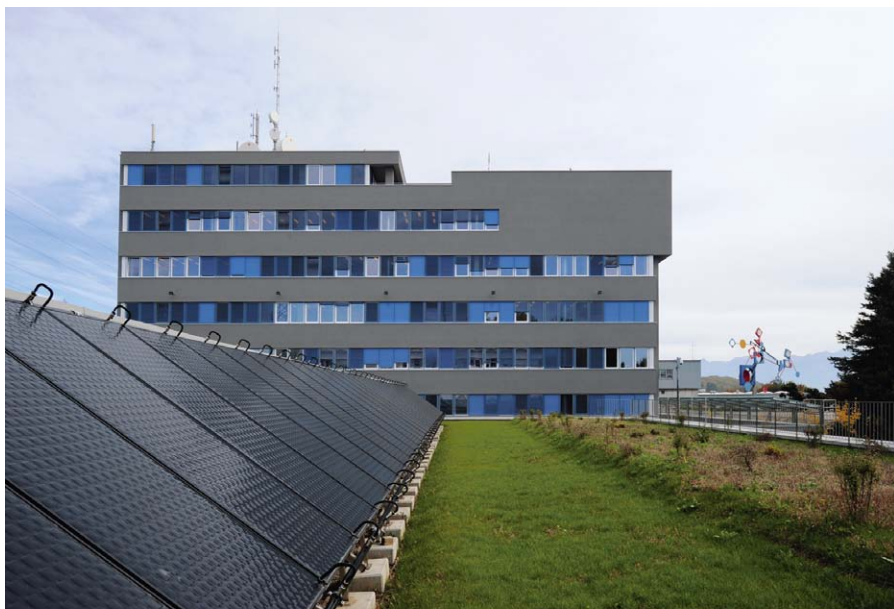
Le bâtiment de 1973 avait été construit en béton-armé avec des panneaux en béton préfabriqué pour les contre-cœurs. Une isolation périphérique de 24 cm y a été fixée. Les vitrages sont remplacés par des triples verres sur cadre PVC avec un Ug de 0,7 W/m2K.

L'oscillant battant des fenêtres a été supprimé dans le but d'éviter que les utilisateurs ne les laissent ouvertes. L'ingénieur a procédé à une étude sismique pour prévoir des renforcements des attaches des contre-cœurs.

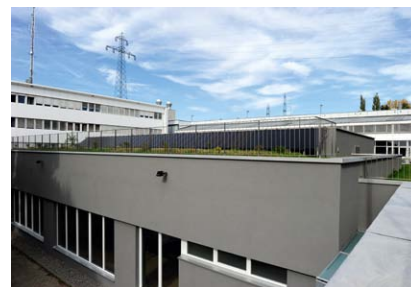
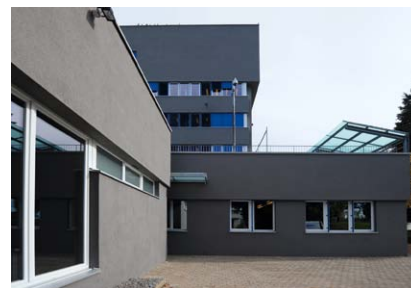
Environ 60 m² de capteurs solaires thermiques ont été posés en toiture pour assurer le préchauffage de la piscine et des douches.
